# MÃOS, MADEIRA E BARRO

MANUAL DE PRESERVAÇÃO  
DE PAREDES MISTAS  
EM OURO PRETO

**COORDENAÇÃO TÉCNICA**  
ADELAIDE L. N. DIAS E FERNANDO P. CARDOSO

BRASÍLIA, 2025

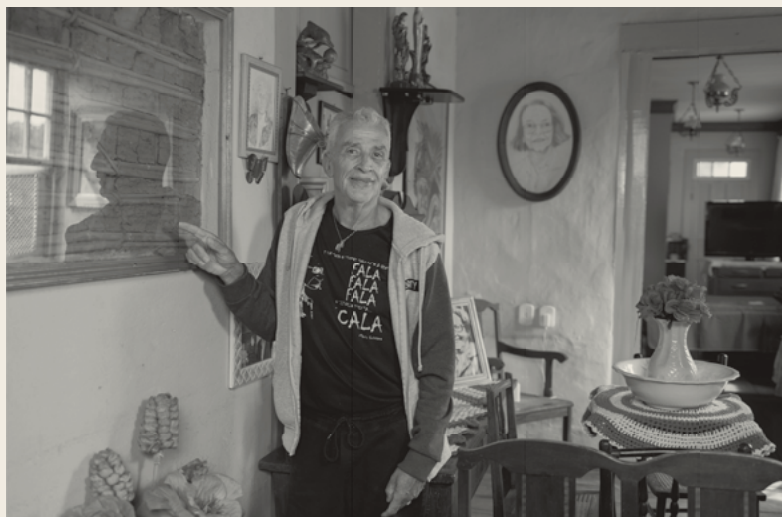
**FIGURA 1** – Interior de casa situada na rua Dom Silvério nº 108, bairro Antônio Dias – Ouro Preto. Fonte: Lucas Godoy - Vellozia Filmes, 2025.

Apesar das preocupações apresentadas, a investigação também revelou uma grata surpresa quanto às situações de preservação motivadas pelo orgulho ouro-pretano de habitar uma casa histórica. Foram identificados muitos casos em que as pessoas, além de conservarem seus imóveis como um todo, deixaram, de forma orgulhosa, uma janela de prospecção que mostra a técnica construtiva, de modo que a trama da parede passou a fazer parte da decoração. Em geral, trata-se de

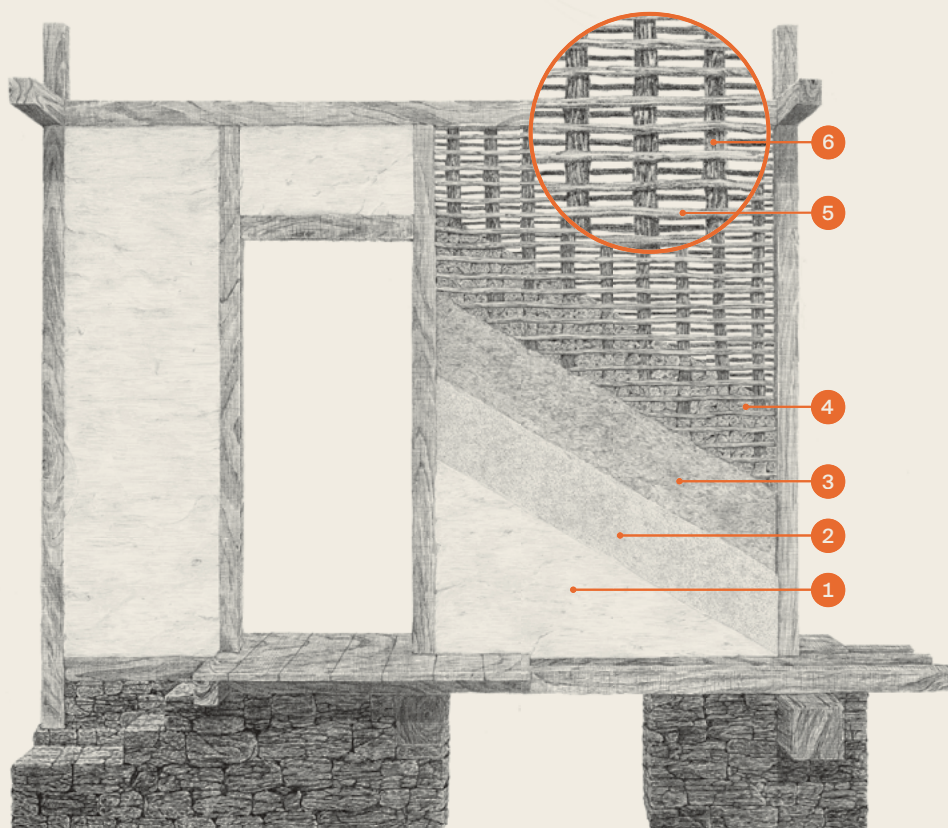
## DIVERSIDADE NA EXECUÇÃO DO PAU A PIQUE

1. CAMADA DE PINTURA: tinta à base de cal
2. CAMADA DE REBOCO: argamassa de areia e cal
3. CAMADA DE EMBOÇO: argamassa de terra, areia e cal
4. PREENCHIMENTO: barro – terra em estado plástico
5. VARAS: elemento horizontal em madeira ou bambu
6. PAUS A PIQUE: elemento vertical em madeira

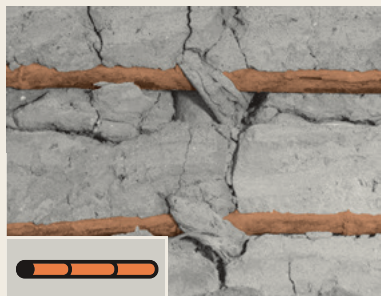
FIGURA 3 - Vara simples de BAMBÚ

Vara simples de  
BAMBU → FIG. 3

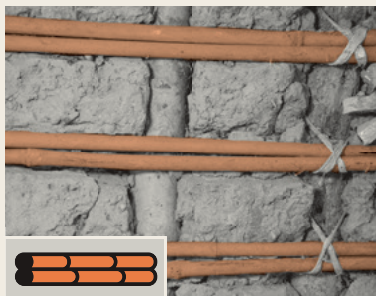
FIGURA 4 - FEIXE de varas DE BAMBÚ

FEIXE de varas  
DE BAMBU → FIG. 4

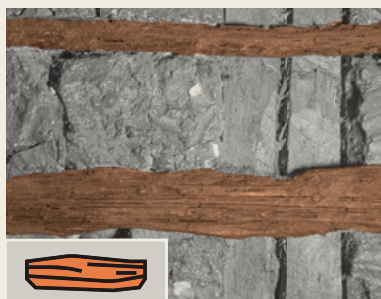
FIGURA 5 - Vara de MADEIRA RACHADA

Vara de MADEIRA  
RACHADA → FIG. 5

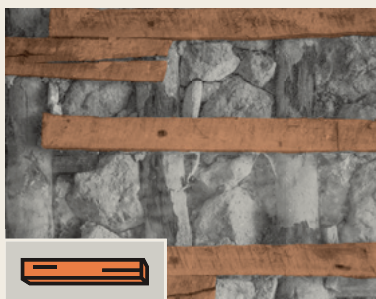
FIGURA 6 - Vara de MADEIRA SERRADA

Vara de MADEIRA  
SERRADA → FIG. 6

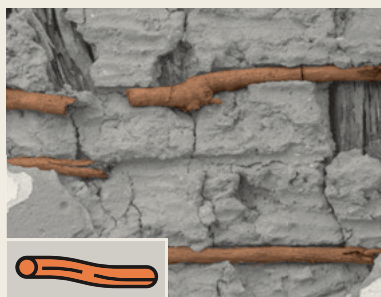
FIGURA 7 - Vara de MADEIRA ROLIÇA

Vara de MADEIRA  
ROLIÇA → FIG. 7

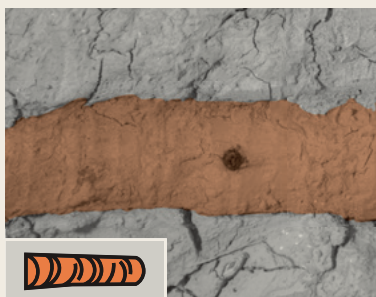
FIGURA 8 - Vara de EMBAÚBA

Vara de  
EMBAÚBA → FIG. 8

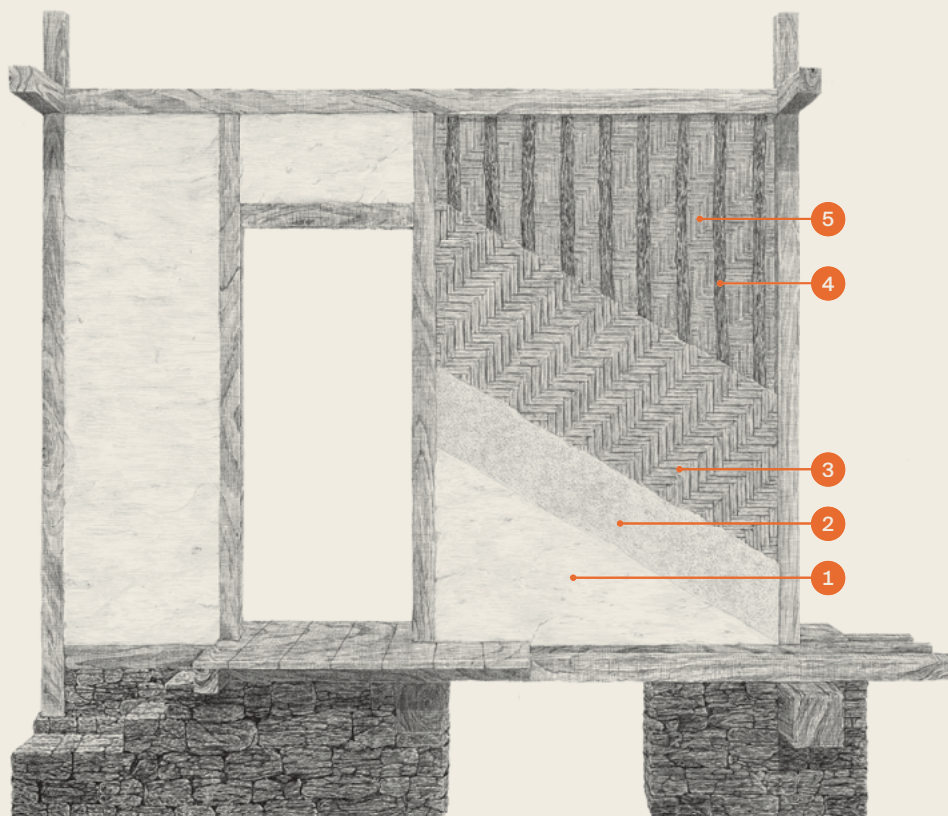
## DIVERSIDADE NA EXECUÇÃO DO ESTUQUE

1. CAMADA DE PINTURA: tinta à base de cal
2. CAMADA DE REVESTIMENTO: argamassa de terra, areia e cal
3. TRAMA: esteira de bambu
4. MONTANTES: elemento vertical em madeira
5. TRAMA: lado oposto

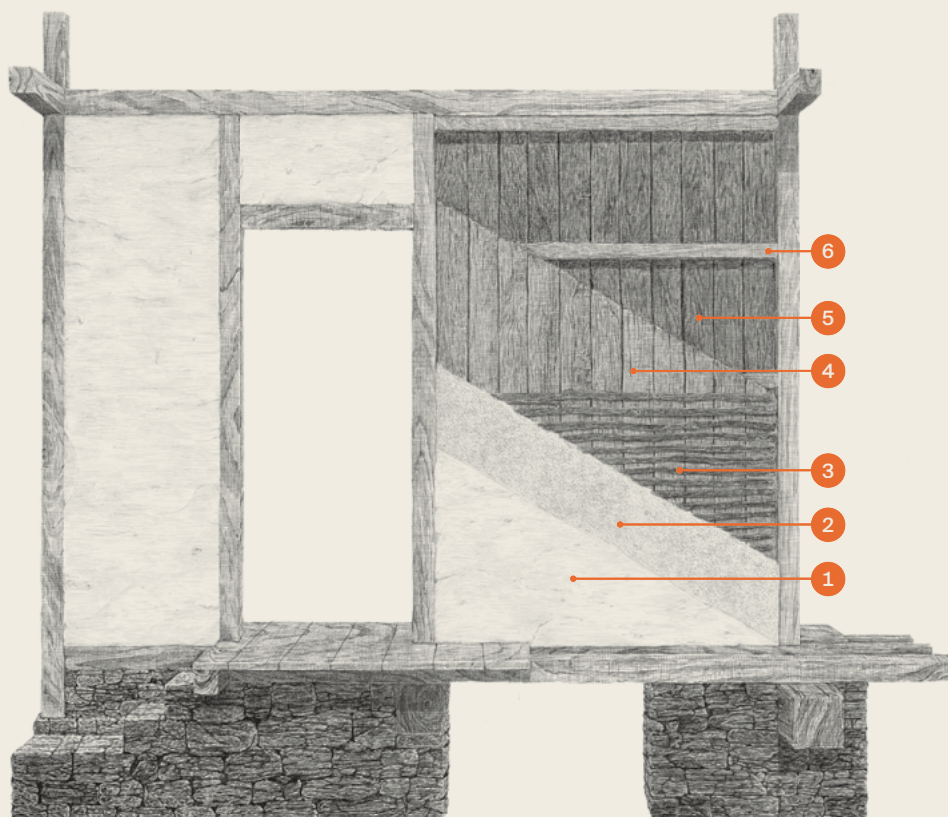
## DIVERSIDADE NA EXECUÇÃO DO TABIQUE

1. CAMADA DE PINTURA: tinta à base de cal
2. CAMADA DE REVESTIMENTO: argamassa de terra, areia e cal
3. FASQUIADO: elemento horizontal em madeira
4. TÁBUAS: elementos verticais de madeira
5. TÁBUAS: lado oposto
6. SUPORTES: estrutura de madeira para apoio das tábuas

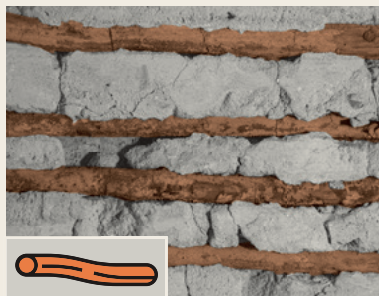
FIGURA 25 - Fasquias de MADEIRA ROLIÇA

Fasquias de MADEIRA  
ROLIÇA → FIG. 25

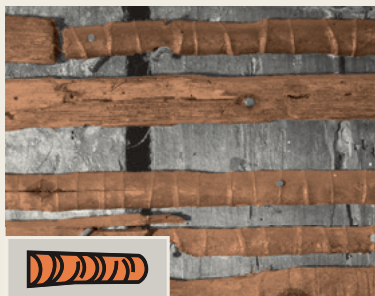
FIGURA 26 - Fasquias de EMBAÚBA

Fasquias de EMBAÚBA  
→ FIG. 26

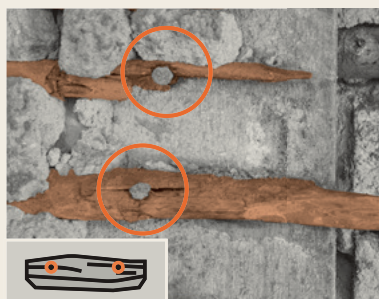
FIGURA 27 - Fasquias fixadas com PREGO

Fasquias fixadas com  
PREGO → FIG. 27

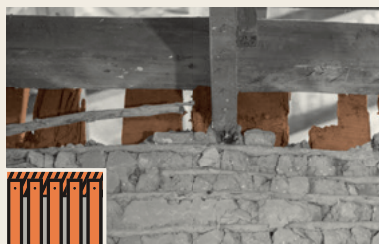
FIGURA 28 - Tábuas pregadas  
NA ESTRUTURA PRINCIPAL

Tábuas pregadas  
NA ESTRUTURA PRINCIPAL  
→ FIG. 28

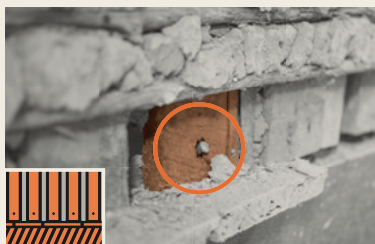
FIGURA 29 - Tábuas pregadas  
NO PISO TABUADO

Tábuas pregadas  
NO PISO TABUADO  
→ FIG. 29

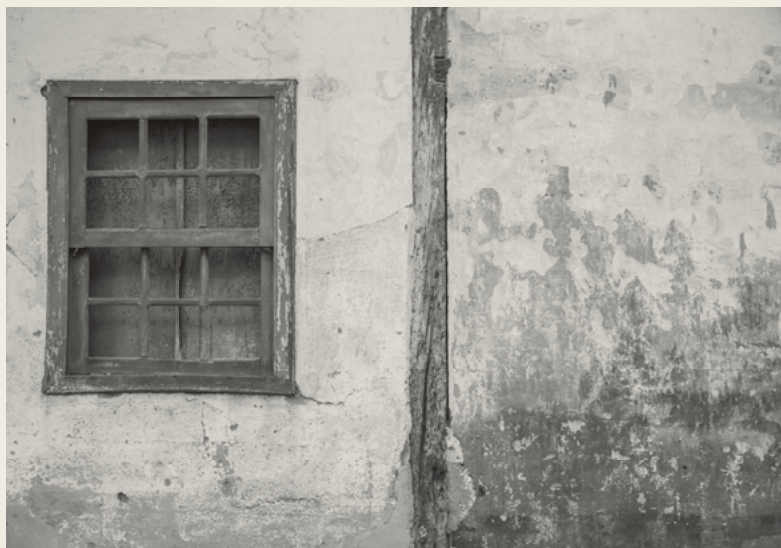
LEVE E SUPERFICIAL

**DESCRIÇÃO:** trata-se de um dano superficial decorrente da má preparação do substrato e/ou da má preparação e aplicação da pintura, o que pode dificultar a aderência da nova camada e/ou promover o surgimento de microfissuras durante a secagem. Tal situação favorece a perda das camadas por ação do intemperismo e da abrasão.

**CAUSAS PROVÁVEIS:** pintura aplicada em substrato sujo, pulverulento, desagregado ou alterado pela utilização de outros materiais; cal de má qualidade; má diluição e hidratação da cal; pigmentação da cal em proporções inadequadas; aplicação da pintura em camadas muito espessas e/ou sem aguardar a secagem completa a cada demão.

**GRAVIDADE:** dano leve e superficial. A perda da camada de pintura favorece a degradação do revestimento.

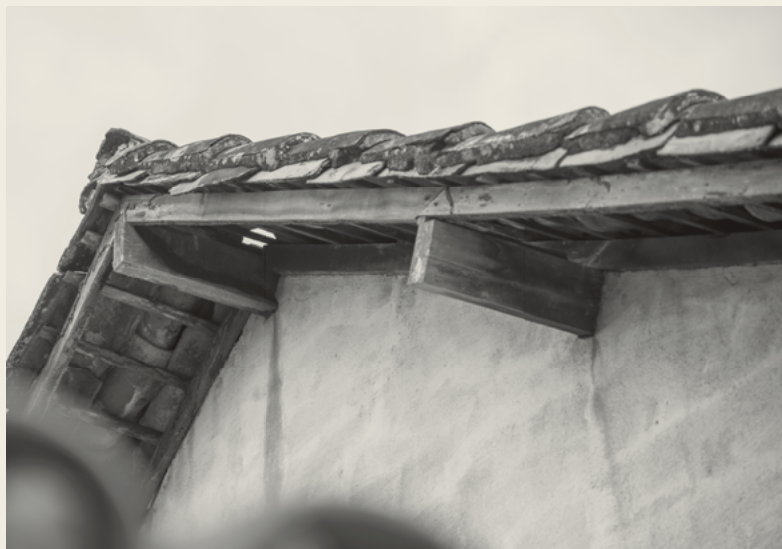
LEVE A MODERADO

## DANO 2 MANCHA DE ÁGUA

**CAUSAS PROVÁVEIS:** infiltração de água de chuva por meio do telhado (telhas deslocadas e/ou rompidas) e/ou paredes; deficiência no escoamento de água de chuva (ausência e/ou ineficiência de rufos; calhas e condutores obstruídos); higroscopicidade do revestimento; condensação de vapor de água; ascensão capilar da água do terreno; vazamentos em tubulações.

**GRAVIDADE:** dano leve a moderado. A situação pode se agravar e causar erosão e/ou colonização biológica caso não sejam adotadas as medidas necessárias.

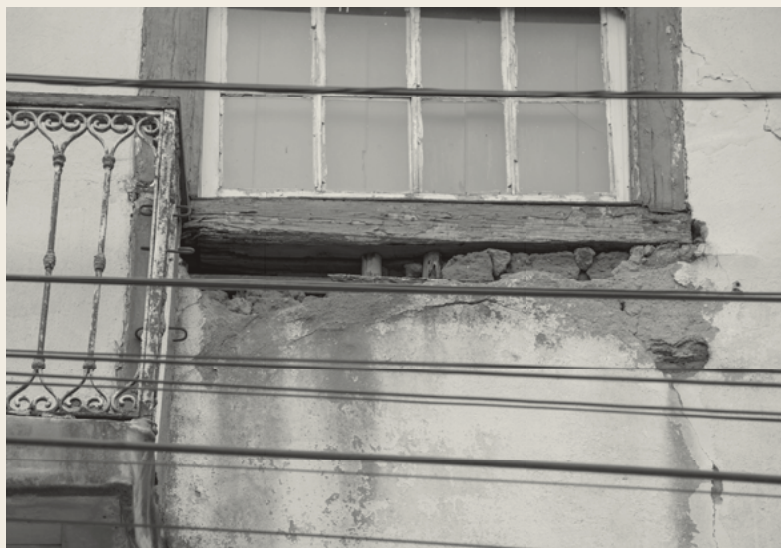
MODERADO A GRAVE

### DANO 3 EROSÃO

**CAUSAS PROVÁVEIS:** incidência direta de água por meio de respingos, infiltrações, transbordamentos e/ou vazamentos, situação que pode ser agravada com a elevada umidade relativa do ar e de ventos incidentes na fachada.

**GRAVIDADE:** dano moderado a grave. A perda do revestimento favorece a degradação dos elementos estruturais das paredes.

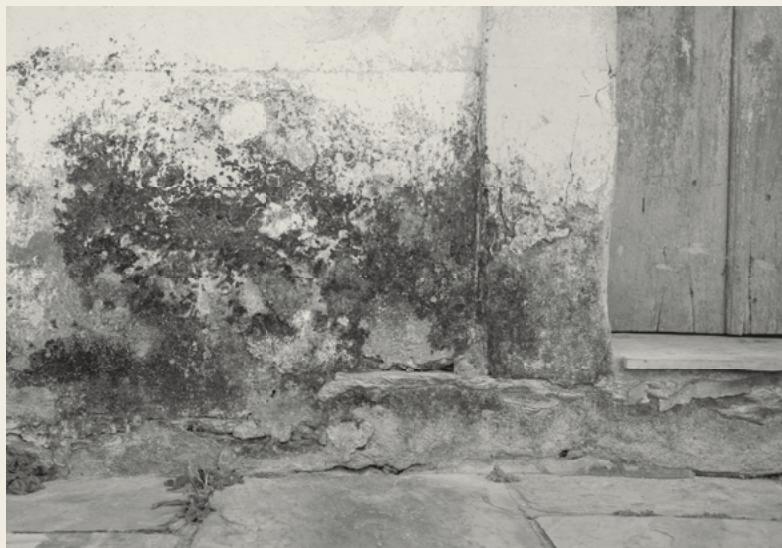
LEVE E SUPERFICIAL

## DANO 4 BIOFILME

**CAUSAS PROVÁVEIS:** manifestam-se na presença de luz, nutrientes e umidade do ar associada à incidência de água da chuva e/ou de vazamentos e infiltrações.

**GRAVIDADE:** dano leve e superficial. Quando eliminada a fonte de umidade, os organismos morrem e formam uma crosta orgânica de coloração escura que pode favorecer a proliferação de outros organismos.

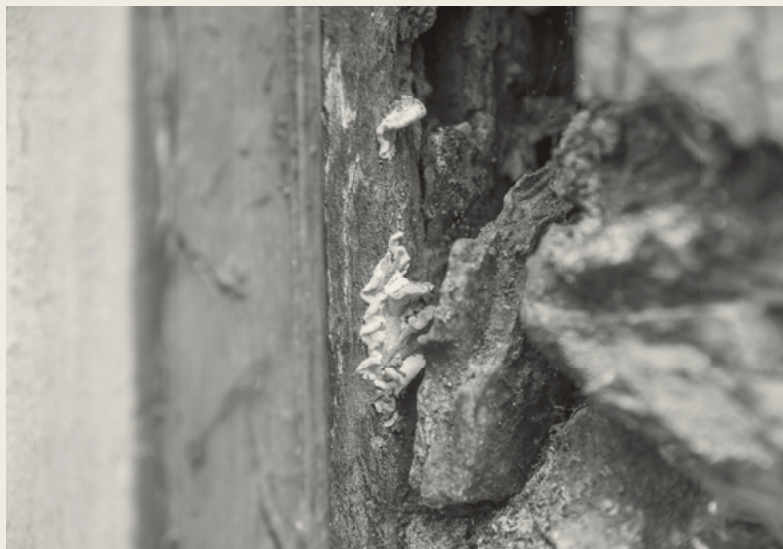
GRAVE A SEVERO

## DANO 5 COLONIZAÇÃO POR FUNGOS

**CAUSAS PROVÁVEIS:** elevada umidade do ar (associada, ou não, à incidência de água da chuva e/ou de vazamentos e infiltrações), temperatura adequada (geralmente entre 20° C e 30° C), falta de ventilação e iluminação e disponibilidade de nutrientes.

**GRAVIDADE:** dano grave a severo, com capacidade de danificar a estrutura de madeira.

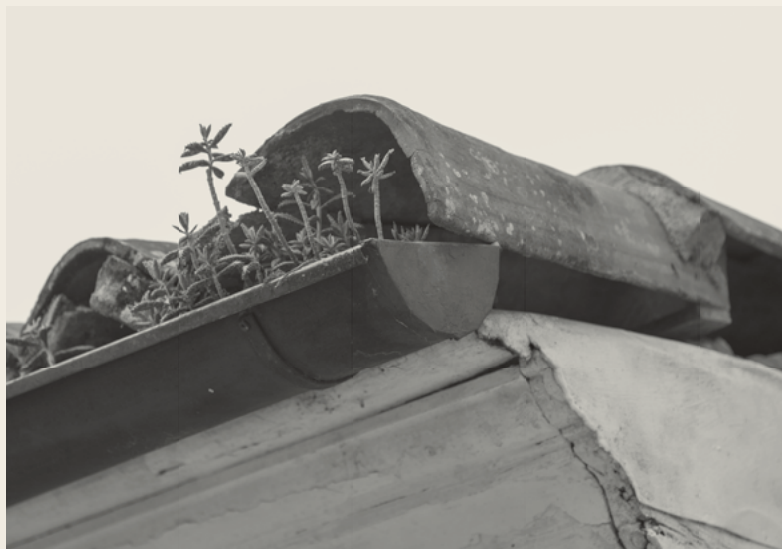
MODERADO A GRAVE

**DESCRIÇÃO:** as plantas se instalam com a ajuda das aves e/ou do vento, que transportam as sementes que germinam e lançam raízes que, por sua vez, abrem caminho em busca de umidade e nutrientes. O desenvolvimento das raízes cria condições para infiltração da água, acúmulo de sedimentos e outros organismos, o que acelera os processos de degradação dos materiais.

**CAUSAS PROVÁVEIS:** elevada umidade do ar (associada, ou não, à incidência de água da chuva e/ou de vazamentos e infiltrações), luz e disponibilidade de nutrientes.

**GRAVIDADE:** dano moderado a grave. O crescimento da planta aumenta a carga sobre o edifício, desestabilizando a estrutura, e suas raízes se desenvolvem abrindo galerias até alcançar o solo.

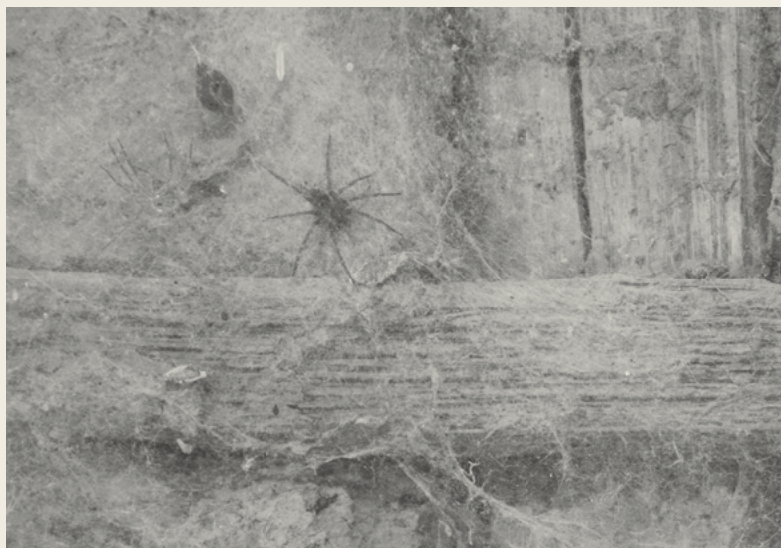
MODERADO A GRAVE

## DANO 7 COLONIZAÇÃO POR ANIMAIS

**DESCRIÇÃO:** o abrigo de animais, como aracnídeos, insetos, morcegos, pássaros e roedores, favorece a degradação dos materiais devido ao acúmulo de fezes e outros dejetos que, associados à umidade, temperatura e falta de iluminação e circulação de ar, podem se decompor e/ou servir como nutrientes para outros organismos.

**CAUSAS PROVÁVEIS:** facilidade de acesso, falta de uso e limpeza da edificação e condições ambientais favoráveis (temperatura, umidade, iluminação e ventilação).

**GRAVIDADE:** dano moderado a grave. Quando não controlado, pode favorecer a colonização de todo o edifício por diferentes tipos de organismos e acelerar os processos de degradação.

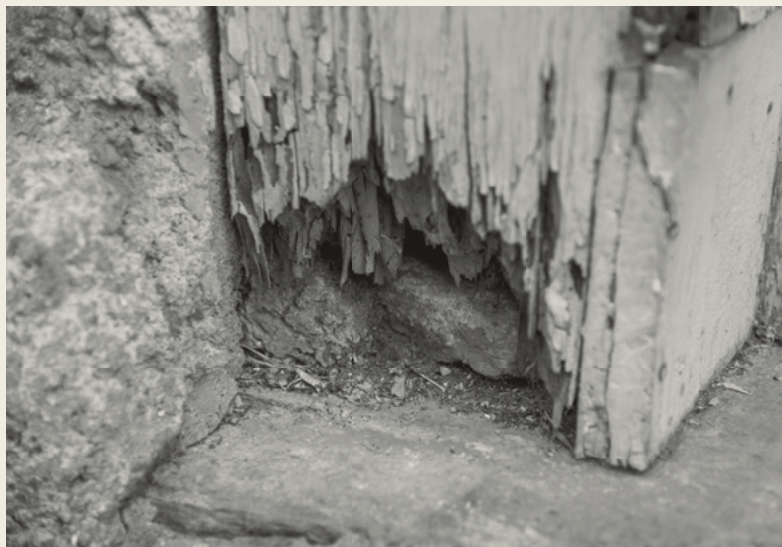
GRAVE A SEVERO

**DESCRIÇÃO:** cupins e brocas se alimentam da celulose da madeira, o que causa sua deterioração progressiva e, consequentemente, a redução de sua resistência. O ataque de xilófagos pode ser percebido pelo acúmulo de fezes e galerias na superfície da madeira.

**CAUSAS PROVÁVEIS:** os insetos se instalam onde há disponibilidade de alimento e condições ambientais favoráveis, como baixa luminosidade, elevada umidade e temperatura e falta de iluminação e circulação de ar.

**GRAVIDADE:** dano grave a severo, com potencial para danificar os materiais constituintes da parede e da estrutura principal.

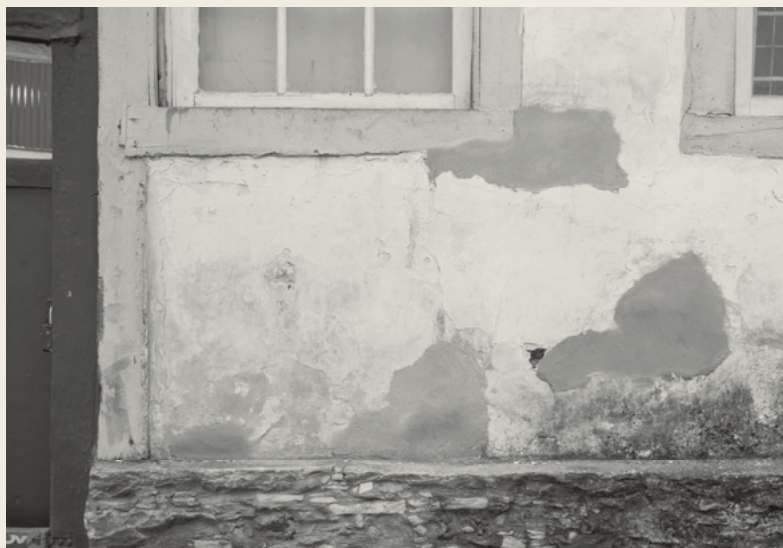
MODERADO A GRAVE

**DESCRIÇÃO:** o uso de materiais incompatíveis pode causar diversos tipos de danos ou acelerar processos de degradação. Por exemplo, ao utilizar argamassas à base de cimento (rígidas e impermeáveis) para reparar danos em paredes de terra (flexíveis e permeáveis), ocorre o desprendimento da argamassa cimentícia, que carrega consigo partes do substrato de terra; ao utilizar produtos impermeabilizantes, como tintas e vernizes, em uma parede de terra, a umidade se acumula, o que favorece o apodrecimento da madeira e reduz a coesão do barro.

**CAUSAS PROVÁVEIS:** desconhecimento do comportamento dos materiais e das técnicas construtivas tradicionais.

**GRAVIDADE:** moderado a grave, com potencial para desencadear perda de materiais originais constituintes da parede.

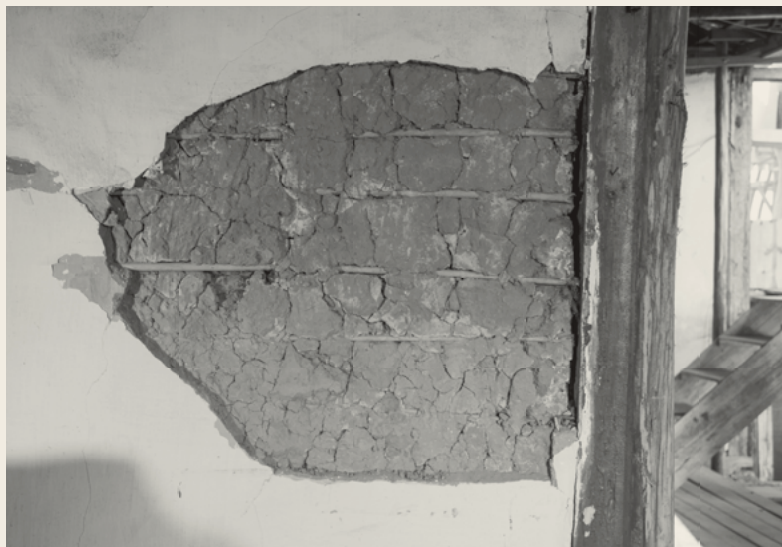
LEVE A MODERADO

**CAUSAS PROVÁVEIS:** elevada umidade relativa do ar; dilatação e contração do revestimento; presença de água por capilaridade ou infiltração; migração de sais solúveis (que provoca tensões internas e redução da coesão dos materiais); uso de materiais incompatíveis; impactos; movimentações estruturais.

**GRAVIDADE:** dano leve a moderado. O deslocamento do revestimento pode expor o núcleo da parede e favorecer processos de degradação.

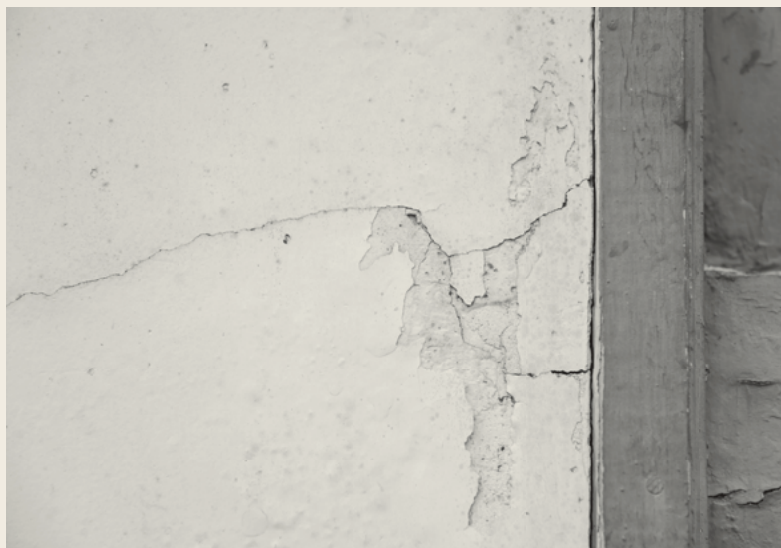
LEVE E SUPERFICIAL

## DANO 11 FISSURAS

**CAUSAS PROVÁVEIS:** esforços de dilatação e contração do revestimento pelas mudanças de temperatura e perda repentina de umidade. Também podem ocorrer quando o revestimento está aplicado sobre material com comportamento mecânico distinto, como a madeira.

**GRAVIDADE:** dano leve e superficial que pode evoluir se estiver associado a problemas estruturais (é recomendado monitorar a evolução das fissuras com o auxílio de fissurômetros).

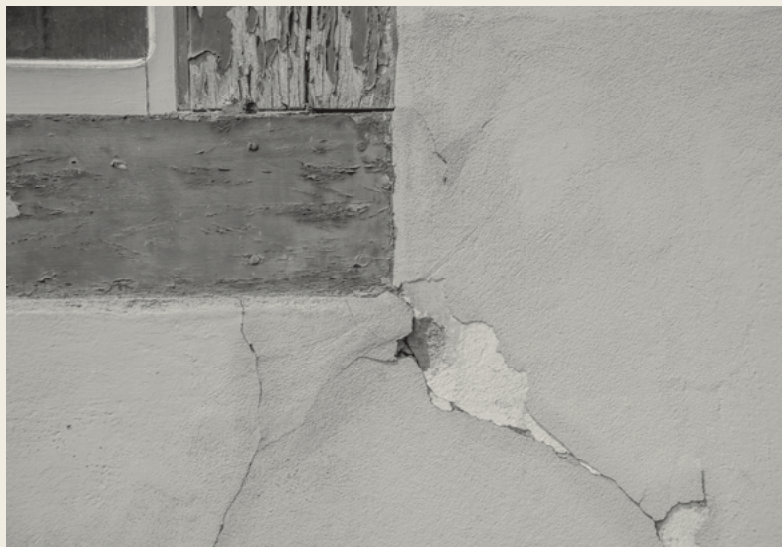
GRAVE A SEVERO

## DANO 12 TRINCAS

**DESCRIÇÃO:** são aberturas ocasionadas por ruptura de um material ou componente, mais profundas que as fissuras e com largura compreendida entre 0,5 e 1 mm, claramente visíveis, com potencial de dividir a estrutura da edificação.

**CAUSAS PROVÁVEIS:** esforços de dilatação e contração ocasionados por mudanças de temperatura e perda repentina de umidade; interações antagônicas entre materiais com comportamentos mecânicos distintos; sobrecargas, empuxo e/ou movimentação do solo (recalque).

**GRAVIDADE:** dano grave a severo, a depender da causa. É recomendado monitorar a evolução das trincas com o auxílio de fissurômetros.

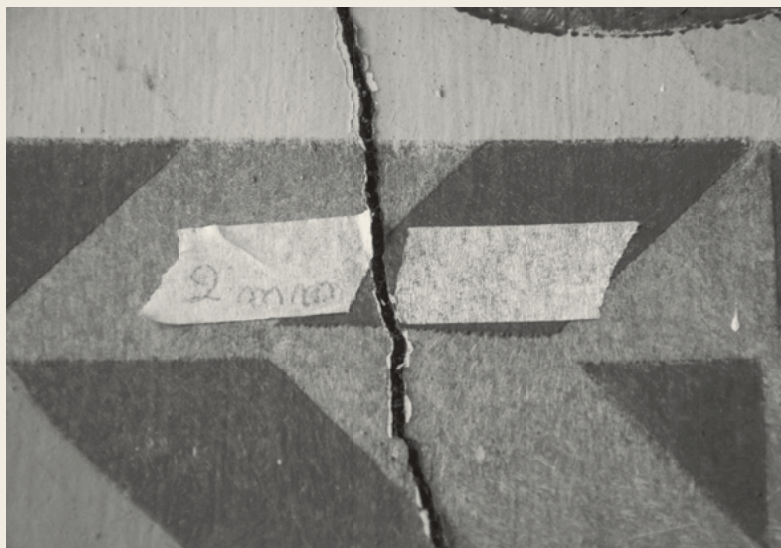
SEVERO

### DANO 13 RACHADURAS

**DESCRIÇÃO:** fratura, com largura superior a 1 mm, que atravessa a parede e sinaliza a ocorrência de danos na estrutura da edificação. São resultado da perda de estabilidade e indicam a ocorrência de problemas estruturais sérios que comprometem a segurança dos usuários.

**CAUSAS PROVÁVEIS:** esforços decorrentes de vibrações/trepidações; sobrecargas; rompimento de peças estruturais; empuxo e/ou movimentação do solo (recalque).

**GRAVIDADE:** dano severo. É recomendado monitorar a evolução das rachaduras com o auxílio de fissurômetros.

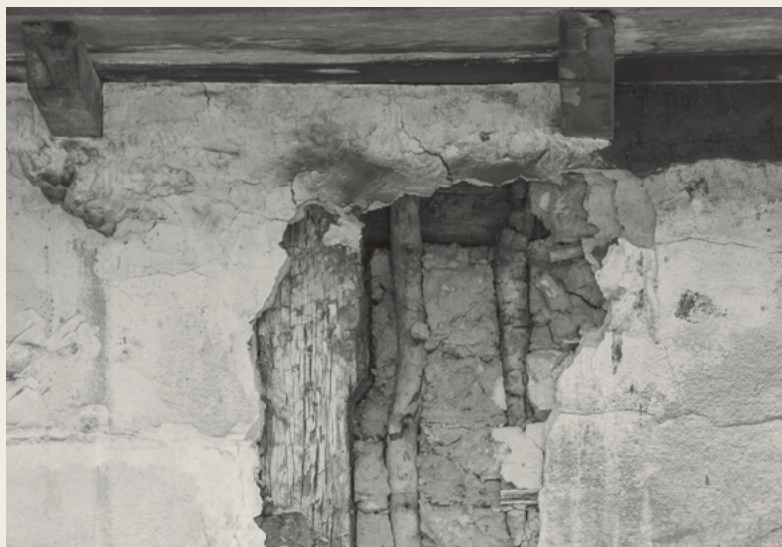
GRAVE A SEVERO

**CAUSAS PROVÁVEIS:** presença da umidade e/ou perda das camadas de revestimento, que aumenta a exposição dos elementos à umidade do ar, à água (por capilaridade e/ou infiltrações) e ao ataque de organismos, como fungos e insetos xilófagos.

**GRAVIDADE:** dano grave a severo, que pode acarretar a perda de outros elementos da parede.

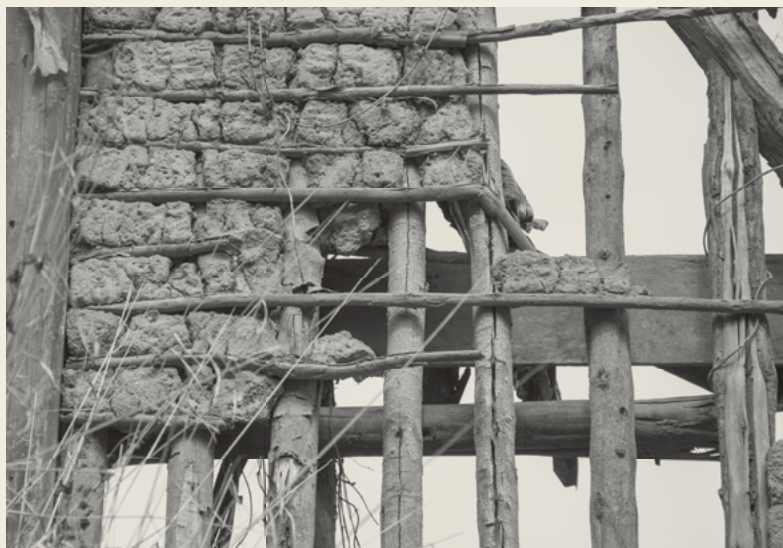
SEVERO

**CAUSAS PROVÁVEIS:** a perda do revestimento e da estrutura terciária (varas) deixa o barro sem sustentação; o barro exposto à umidade do ar e/ou à água (por capilaridade ou infiltrações) perde a coesão e pode se desagregar; a perda do revestimento e das varas, associada a um preenchimento com baixa coesão (baixa proporção de argila), tende a se desagregar com mais facilidade por efeito da umidade e/ou de impactos; as argamassas à base de cimento tendem a se desprender da parede de pau a pique e carregam consigo partes do preenchimento.

**GRAVIDADE:** **dano severo**, que acarreta a perda da capacidade de vedação da parede e expõe todos os seus elementos à degradação.

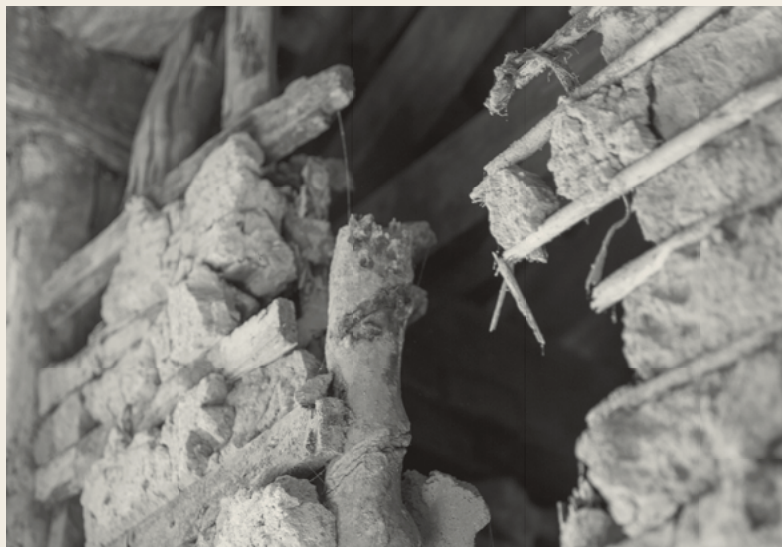
**CAUSAS PROVÁVEIS:** a exposição à umidade do ar e/ou à água (por capilaridade ou infiltrações), associada, ou não, à perda do revestimento, provoca o apodrecimento da madeira; a umidade, somada à outras condições ambientais favoráveis, favorece o ataque de organismos xilófagos; danos estruturais graves, como rompimento de madres ou frechais, podem provocar o rompimento da estrutura secundária por ação mecânica.

**GRAVIDADE:** **dano severo**, com capacidade de provocar o arruinamento da parede.

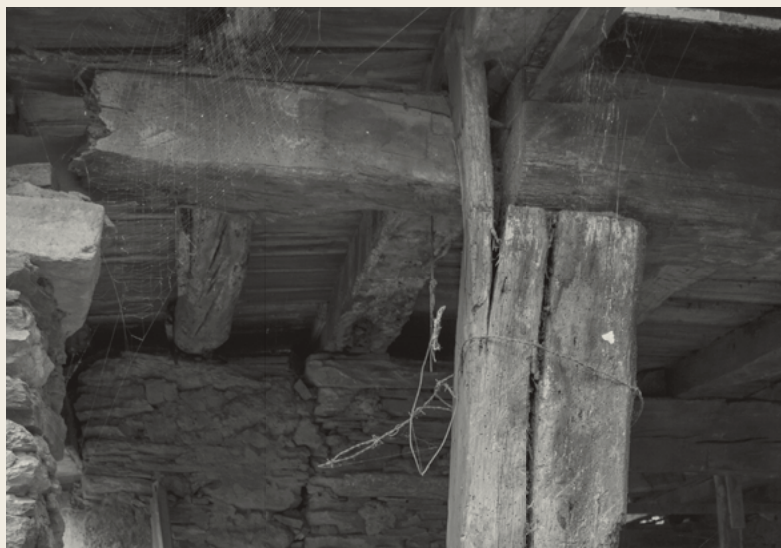
**DESCRIÇÃO:** surgimento de fendas ou rachaduras que diminuem a resistência mecânica das peças de madeira e aumentam sua superfície de contato com a umidade do ar e/ou com a água (por capilaridade ou infiltrações), o que favorece o ataque de organismos xilófagos e o apodrecimento; as fendas também podem servir como abrigo para organismos capazes de degradar a madeira.

**CAUSAS PROVÁVEIS:** variações de umidade, temperatura, tensões de crescimento da árvore, uso de madeira verde (sem aguardar a secagem), cortes e/ou sambladuras inadequados e/ou esforços mecânicos.

**GRAVIDADE:** dano severo, capaz de comprometer a estabilidade da estrutura da edificação.

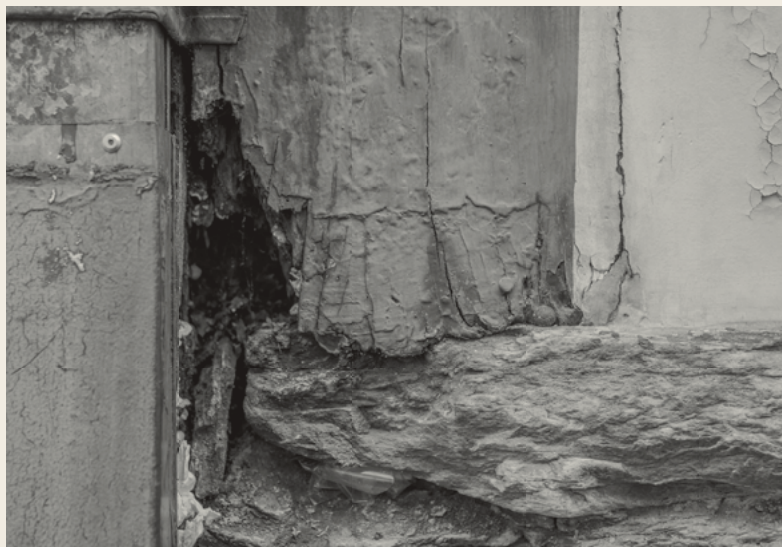
**DESCRIÇÃO:** o apodrecimento da madeira é a decomposição natural do material por ação de fungos, que se proliferam em condições ambientais favoráveis (temperatura adequada, geralmente entre 20° C e 30° C, falta de ventilação e iluminação e disponibilidade de nutrientes), e que resulta no enfraquecimento e deterioração da madeira.

**CAUSAS PROVÁVEIS:** o apodrecimento da madeira da estrutura principal, como pés de esteio, frechais e vigas de sustentação do piso e paredes, é um dano recorrente em Ouro Preto e se deve especialmente ao contato contínuo da madeira com a água acumulada na superfície das pedras do embasamento, usadas como apoio.

**GRAVIDADE:** dano severo, capaz de levar a edificação ao arruinamento.

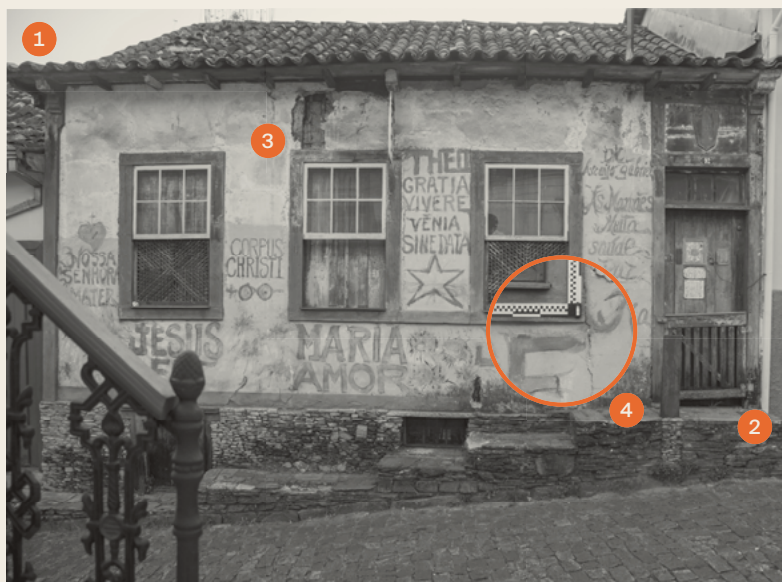
**FIGURA 30** – Fachada de edificação na Rua Barão de Ouro Brando, nº92 - Bairro Soares. Fonte: Adelaide Dias, 2025.

1. Note que o telhado da edificação não possui calha nem tubo de queda, o que pode ser uma das causas das manchas de água, do crescimento de biofilme e do apodrecimento da madeira na base dos esteios;
2. Perceba que os danos associados à presença de água estão mais concentrados do lado direito da fachada, onde o nível da calçada se eleva, o que promove o acúmulo e o respingo de água da chuva nas proximidades da estrutura de madeira e das paredes mistas;
3. No ponto logo acima do trecho com perda de revestimento seria importante investigar a situação das telhas e a integridade do frechal;
4. Abaixo do peitoril da janela observa-se a presença de uma trinca vertical acompanhando o esteio.

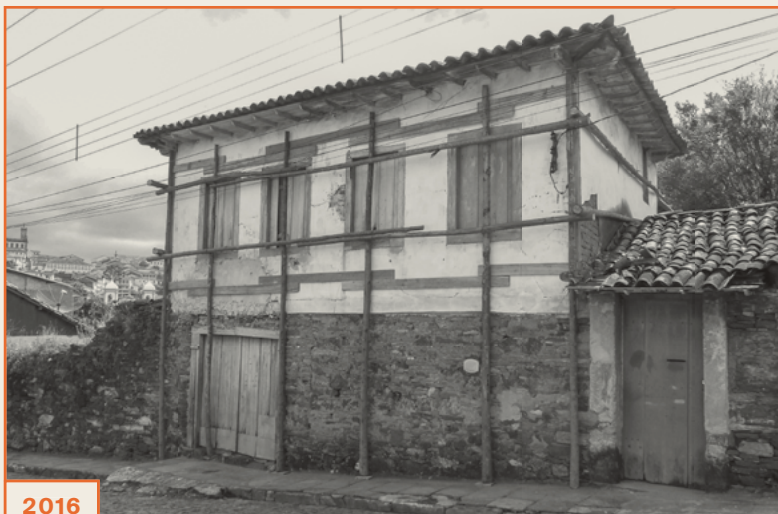
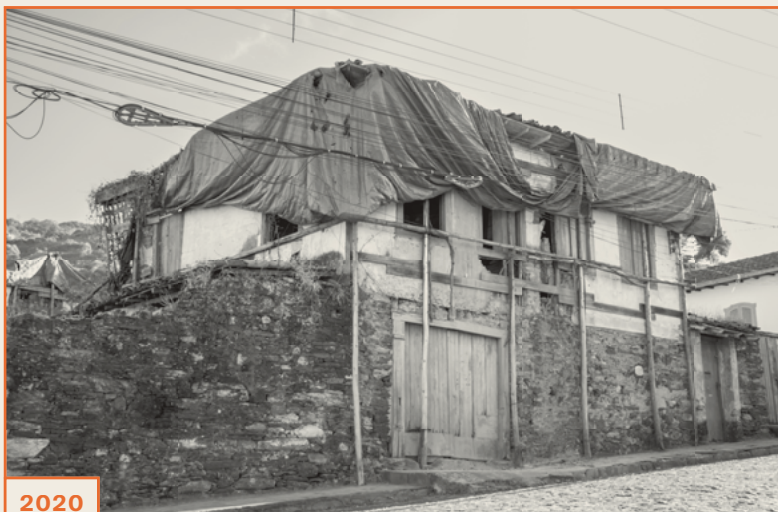
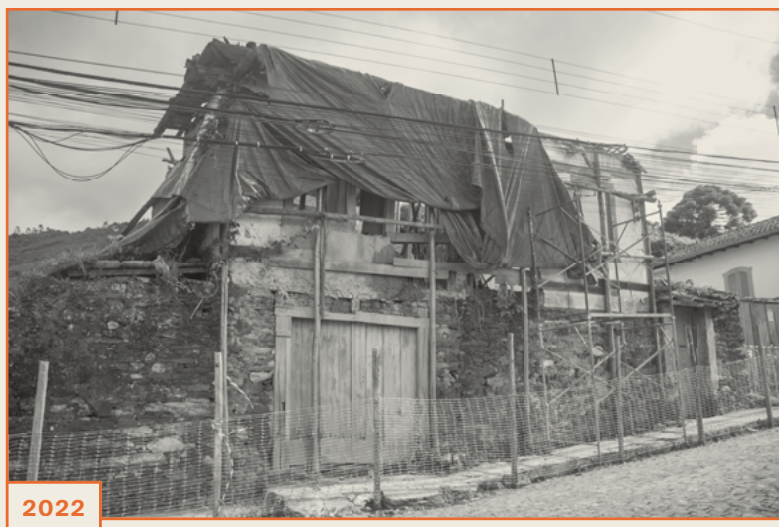
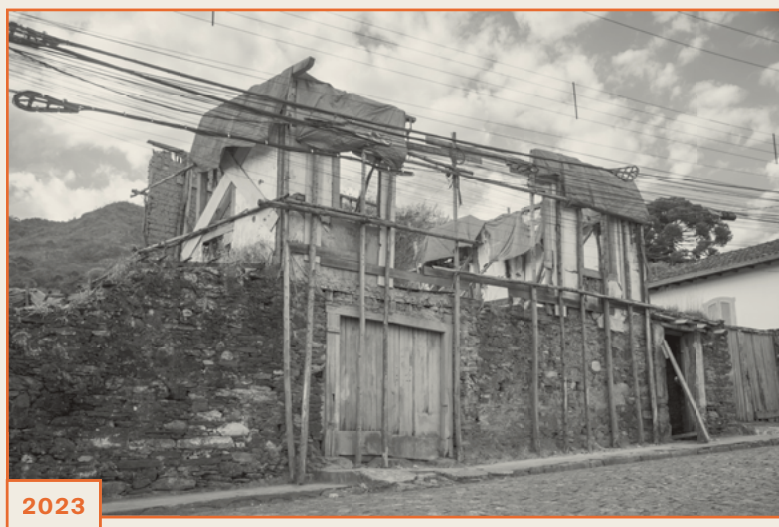
**FIGURA 31** - Cronologia da degradação do antigo casarão do Vira Saia, ladeira Santa Efigênia nº141 - Antônio Dias. Fonte: Fernando Cardoso.

2016

2020

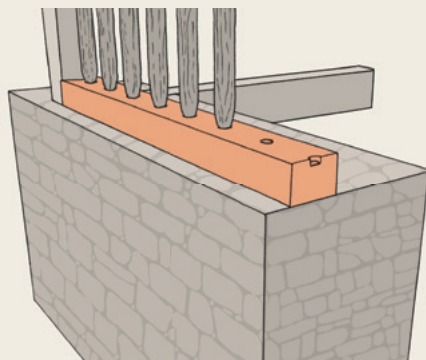
**FIGURA 35** - Instalação de peça de transição entre o embasamento e a parede externa de pau a pique.

- No caso das paredes externas (perimetrais) que, em Ouro Preto, são majoritariamente de pau a pique, é muito comum que a estrutura secundária esteja apoiada diretamente em furos nas pedras do embasamento. Tal situação favorece o apodrecimento da madeira devido ao acúmulo de água. Desse modo, recomenda-se a inclusão de uma peça de transição (como uma viga baldrame), de madeira resistente disponível no mercado (paraju, angelim etc.), com seção adequada à espessura da parede. Para ampliar a proteção contra a umidade, deve-se impregnar o embasamento de pedra (estritamente no trecho abaixo da peça de transição) com emulsão asfáltica e realizar a imunização e aplicação de selador na superfície da peça de transição;

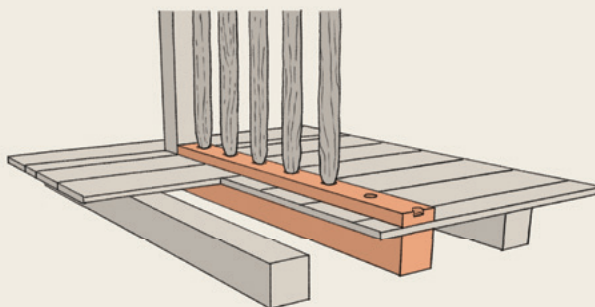
**FIGURA 36** - Instalação de viga de madeira para sustentar a carga de paredes mistas internas e de peça de transição para evitar o contato direto da base da parede com o piso tabuado.

- No caso das paredes internas, é comum que a estrutura secundária esteja apoiada diretamente sobre o piso tabuado, ou seja, sem uma viga para sustentação da parede. Tal situação sobrecarrega as tábuas do piso que, por sua vez, passam a apresentar desnivelamentos e gerar instabilidades nas paredes. Portanto, recomenda-se a inclusão de uma viga de madeira para sustentação da carga da parede. A depender das condições impostas pela edificação, a parede ainda poderá nascer sobre o piso tabuado, mas, agora, com a capacidade de carga garantida pela viga. Ainda assim, é prudente fixar uma peça de transição sobre o piso tabuado, para evitar que a base da parede esteja em contato direto com o piso.

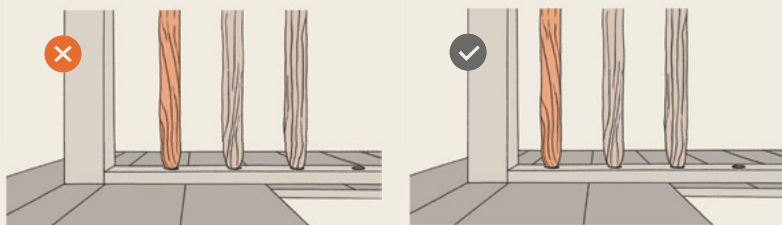
**FIGURA 37** – À esquerda, o modo inadequado de fixar as varas na estrutura secundária da parede de pau a pique; à direita, o modo adequado, que evita que as pontas das varas fiquem soltas.

- Os furos devem ter, aproximadamente, 5 cm de diâmetro e estar distantes entre si cerca de 20 a 25 cm. As peças da estrutura secundária localizadas nas extremidades laterais do painel, ou seja, mais próximas aos esteios, devem ter uma distância menor, de aproximadamente 15 cm dos esteios, para que as extremidades da estrutura terciária não fiquem soltas;

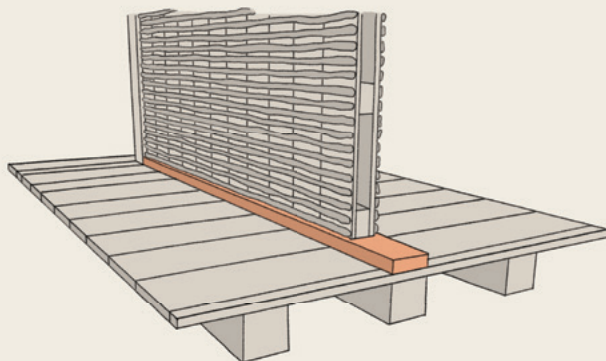
**FIGURA 38** – Instalação de peça de transição para evitar o contato direto da base da parede de tabique com o piso tabuado.

- No caso da estrutura secundária das paredes de tabique, os suportes a serem fixados horizontalmente entre os esteios para fixação das tábuas podem ser caibros de madeiras disponíveis no mercado (paraju, angelim etc.), com seção aproximada de 4 x 6 cm (a face de 4 cm deve definir o espaço vazio entre as tábuas); as tábuas devem ser de madeira dura disponível no mercado (paraju, angelim etc.), com espessura de 2cm, fixadas nos suportes com um espaçamento de 0,5 cm entre si. A espessura final do painel sem revestimento será de, aproximadamente, 8 cm. É recomendável instalar uma peça de transição entre o piso tabuado e a base de parede;

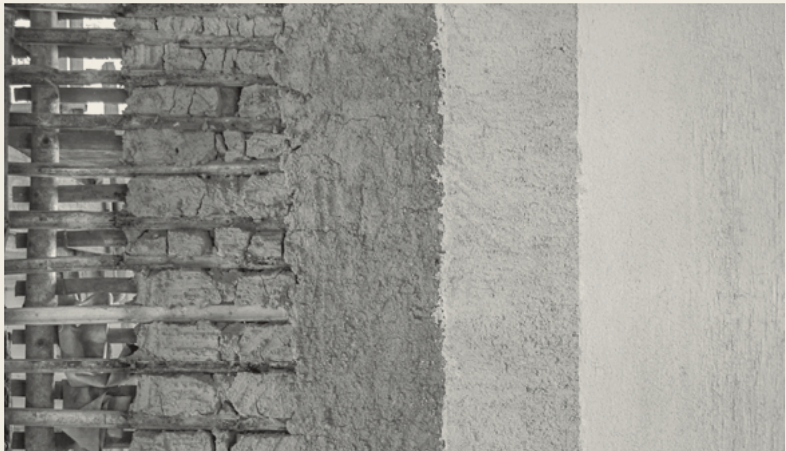
**FIGURA 39** - Estruturas secundária e terciária, preenchimento, emboço, reboco e pintura a cal de uma parede de pau a pique. Fonte: Fernando Cardoso, 2017.

- A terra é um material reciclável, portanto, avalie a possibilidade de reutilizar o barro do preenchimento da antiga parede. Prepare o material peneirando-o para retirar impurezas, como restos de revestimento, lascas de madeira etc;
- Caso seja necessário utilizar uma nova terra, dê preferência ao material do próprio terreno, pois é mais provável que essa terra tenha sido empregada na construção da edificação. Independentemente do local da extração, a terra deve ser argilosa o suficiente para que o barro tenha textura pegajosa e, logo, boa aderência. Para auxiliar na escolha da terra veja orientações do Apêndice 3;
- A aplicação sobre a trama deve ser feita de forma vigorosa, de modo que não sejam deixados espaços vazios no preenchimento; lembre-se que o barro deverá estar contido entre as varas, sem

ultrapassar o seu limite, ou seja, o barro não deve ser aplicado sobre as varas; a superfície do preenchimento deve possuir ranhuras que facilitarão a aderência do revestimento (as ranhuras podem ser feitas com os dedos ou ferramentas); após o preenchimento, é preciso remover os eventuais excessos de barro e aguardar a secagem; durante a secagem, é normal o surgimento de muitas trincas e rachaduras devido ao fenômeno da retração; após a secagem completa, que pode durar semanas a depender da época do ano, deve ser feito o preenchimento das trincas e rachaduras com barro um pouco mais fluido para facilitar a penetração; após a secagem, poderá ser feito o revestimento (emboço e reboco) e a pintura;

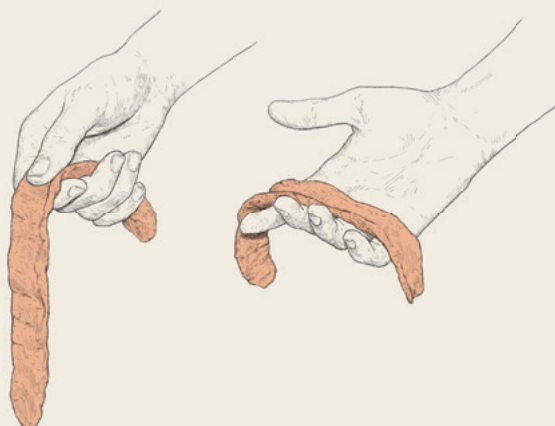
## TESTE DE COESÃO

1. Faça um rolo/cordão de 12 mm de diâmetro com a terra em estado plástico;
2. Role o cordão sobre uma superfície lisa até que ele fique com 3 mm de diâmetro;
3. O cordão deve ser colocado na palma da mão e achatado entre o polegar e o indicador, começando por uma das pontas até obter uma fita de 3 a 6 mm de largura (manuseie com cuidado) para obter o maior comprimento possível;
4. Meça o comprimento alcançado antes de a fita se romper e interprete o resultado:
  - » Uma fita longa, de 25 a 30 cm, indica que se trata de terra muito argilosa;
  - » Uma fita de 5 a 10 cm, obtida com muita dificuldade, indica que a terra tem baixo teor de argila;
  - » Se for impossível obter uma fita, quer dizer que o material possui pouca argila.

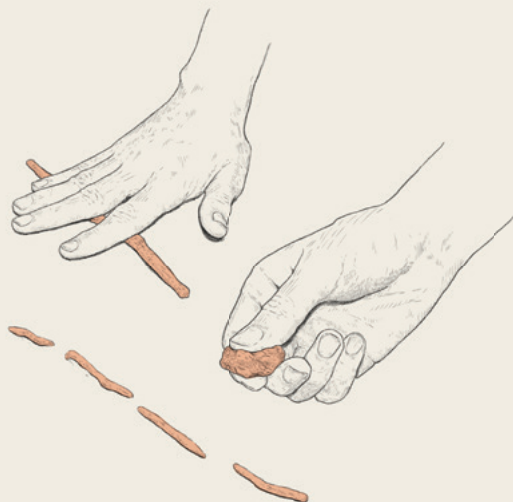
## TESTE DE CONSISTÊNCIA

1. Faça uma bola de terra em estado plástico, com 2 ou 3 cm de diâmetro;
2. Molhe para poder modelar sem que a terra fique pegajosa;
3. Role a bola em uma superfície limpa e plana até obter um cordão fino, de 3 mm de diâmetro;
4. Se o cordão se romper antes de atingir 3 mm de diâmetro, a terra está muito seca. Adicione um pouco mais de água;
5. O cordão só deve se partir quando seu diâmetro for igual a 3 mm;
6. Faça uma bola com o cordão rompido, esmague-a entre o polegar e o indicador e faça a interpretação:
  - » Se a bola reconstituída é difícil de esmagar, não racha nem esfarela, quer dizer que a terra é muito argilosa;
  - » Se a bola se racha e se esfarela, há pouca argila; se for impossível fazer uma bola, a terra possui muita areia e silte e, logo, pouca argila;
  - » Se a bola for macia e esponjosa, quer dizer que se trata de terra com muita matéria orgânica.

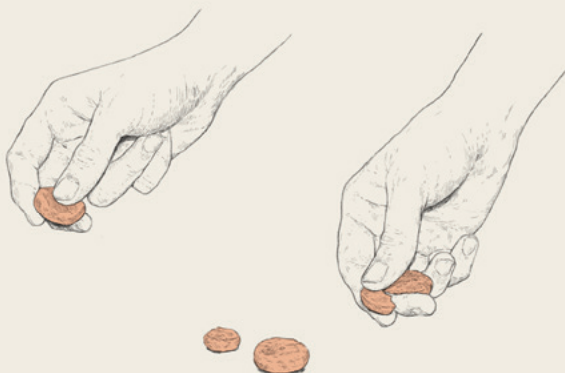
## TESTE DA RESISTÊNCIA SECA

1. Prepare três pastilhas com cada tipo de terra em estado plástico usando moldes (podem ser anéis de 2 cm de altura cortados em um tubo de PVC de 50 mm de diâmetro);
2. Deixe as pastilhas secarem ao sol;
3. Quebre a pastilha e tente reduzi-la a pó entre o polegar e o indicador;
4. Avalie a resistência da pastilha e faça a interpretação:
  - » Se for muito difícil quebrar, quer dizer que a terra é muito argilosa;
  - » Se não for muito difícil quebrar, quer dizer que a terra possui argila, areia e/ou silte em proporções capazes de reduzir a resistência;
  - » Se a pastilha se quebra muito facilmente, quer dizer que a terra tem pouca argila.
