# MÃOS, MADEIRA E BARRO

MANUAL DE PRESERVAÇÃO  
DE PAREDES MISTAS  
EM OURO PRETO

**COORDENAÇÃO TÉCNICA**  
ADELAIDE L. N. DIAS E FERNANDO P. CARDOSO

BRASÍLIA, 2025

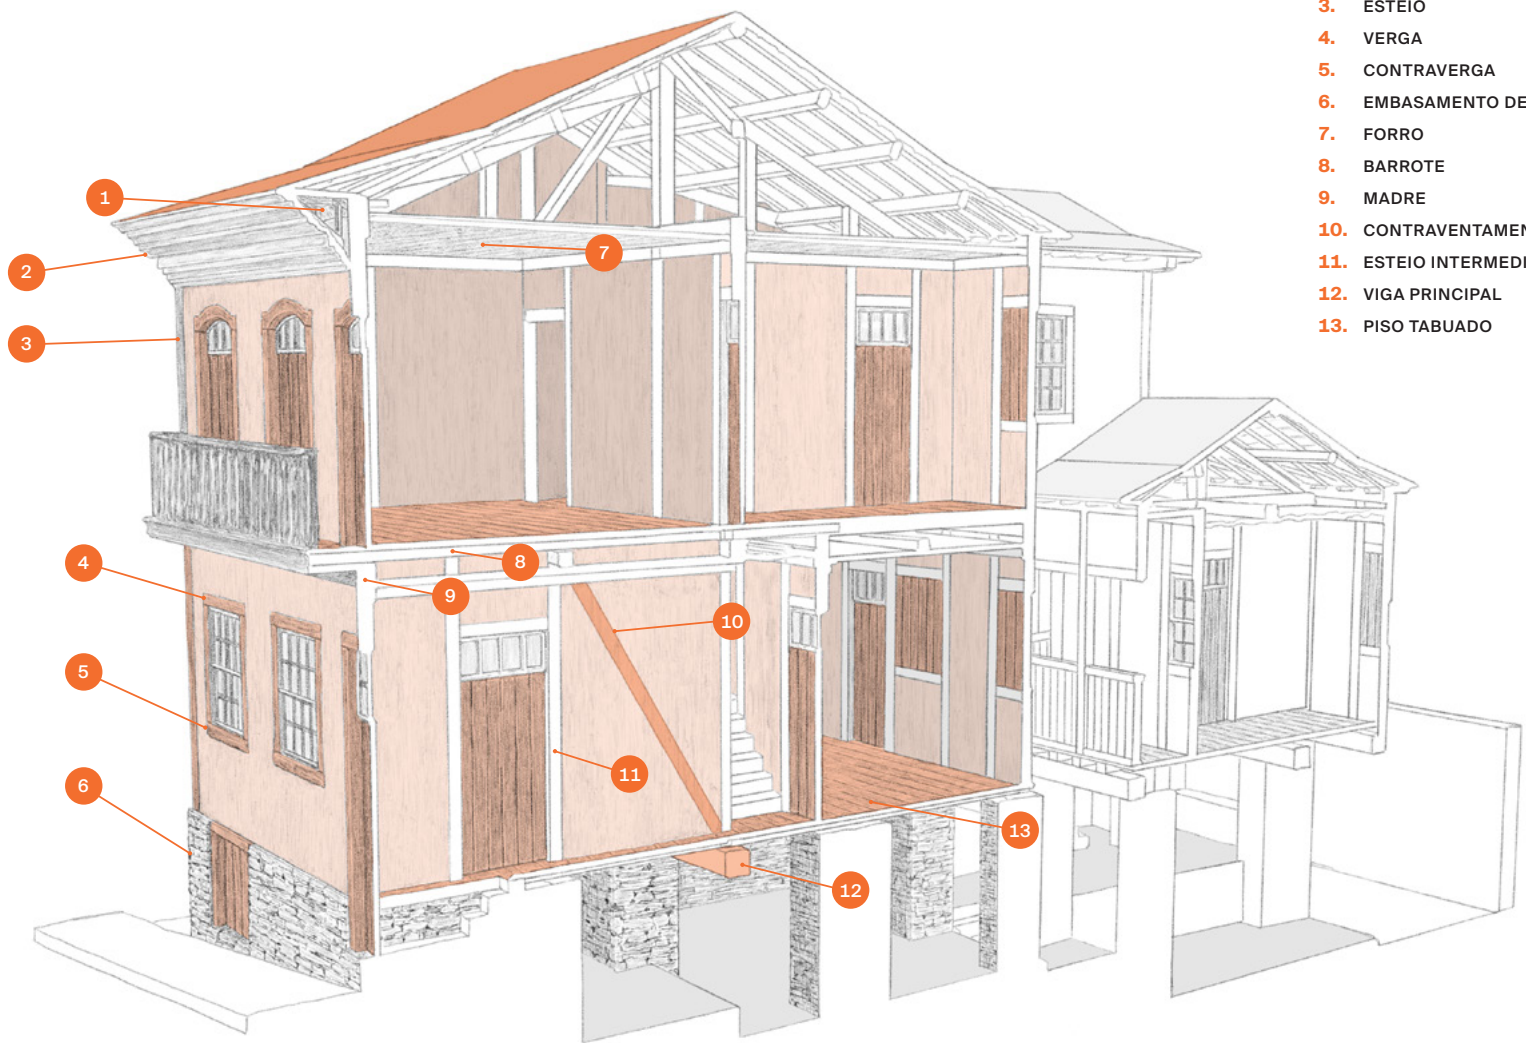
1. FRECHAL
2. CIMALHA
3. ESTEIO
4. VERGA
5. CONTRAVERGA
6. EMBASAMENTO DE PEDRA
7. FORRO
8. BARROTE
9. MADRE
10. CONTRAVENTAMENTO
11. ESTEIO INTERMEDIÁRIO
12. VIGA PRINCIPAL
13. PISO TABUADO
